UNIVERSITAT POLITÈCNICA DE CATALUNYA

PROJECTE FINAL DE CARRERA

**PRÀCTICA D'OBRA CONSISTENT EN ELS TREBALLS REALITZATS A
L'EMPRESA CONSTRUCTORA**

Projectista: Pilar Galve Ruiz

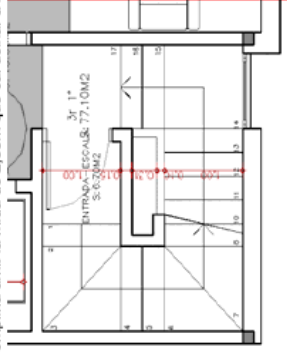
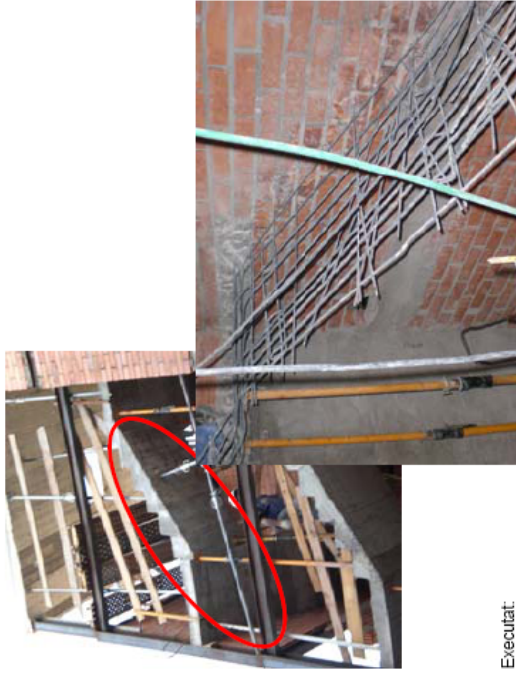
Tram de planta segona a tercera (segons projecte)

FASE DE L'OBRA	
Estructura	
DESCRIPCIÓ DE LA INCIDÈNCIA	
Durant l'execució de l'encofrat del forjat de planta tercera la Direcció Facultativa s'adona que el tram d'escala que va de Planta Segona a Planta Tercera havia estat executat igual que el tram anterior, i aquest havia de ser diferent ja que l'arrencada quedava més enrere	
CAUSES	
Els operaris van seguir amb l'escala com la del tram anterior, sense mirar els plànols	
TREBALLS QUE QUEDEN AFECTATS	
Acabats de l'escala	
SOLUCIÓ DELS TÈCNICS	
Els tècnics decideixen que cal enderrocar l'escala i fer-la de nou, per minimitzar riscos, caldrà esperar a realitzar els tancaments de la façana	
RETARD QUE IMPLICA	
Una setmana de treballs	
OPINIÓ PERSONAL	
Penso que no caldrà enderrocar la totalitat de l'escala, ja que es podrien conservar els dos últims trams i fer esglaons partits al segon i el primer tram. Amb aquesta solució també cal modificar el tram que va de planta tercera a sotacoberta (que encara no s'ha executat) ja que sino no es compliria amb la mida de 2,00m que cal deixar a l'escala d'un pis a un altre.

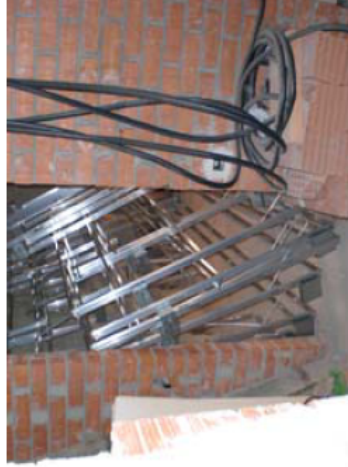
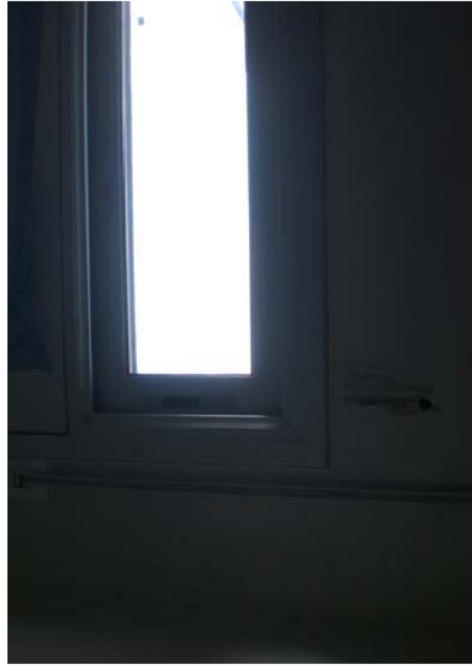
FASE DE L'OBRA	Tancaments, acabats i carpinteria metàl·lica
DESCRIPCIÓ DE LA INCIDÈNCIA	L'empresa encarregada de la carpinteria metàl·lica ha portat uns premars per a les finestres que no corresponen amb les mides d'aquestes.
CAUSES	Error en la presa de mides
TREBALLS QUE QUEDEN AFECTATS	Col·locació de premars
SOLUCIÓ DELS TÈCNICS	Es demana que tallin a mida els premars que estan malament Els que estan col·locats s'han de modificar in situ
RETARD QUE IMPLICA	Entre que venen a buscar-los, els modifiquen i els tornen a portar, una setmana
OPINIÓ PERSONAL	Crec que s'hauria d'haver repassat en el mateix moment que els van portar si eren correctes o no amb l'encarregat de la carpinteria metàl·lica, ja que així hauria anat tot més ràpid

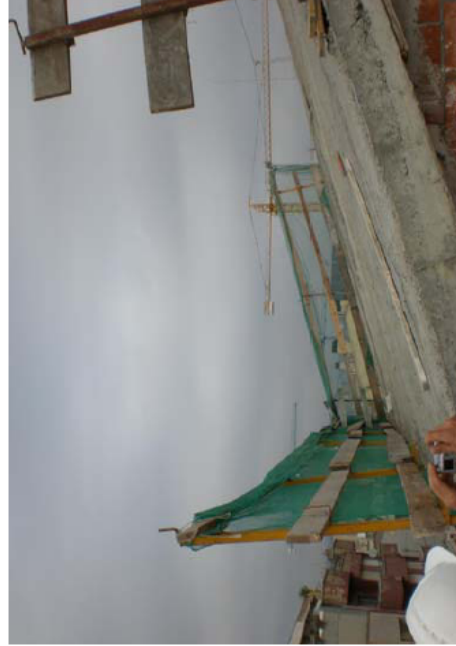
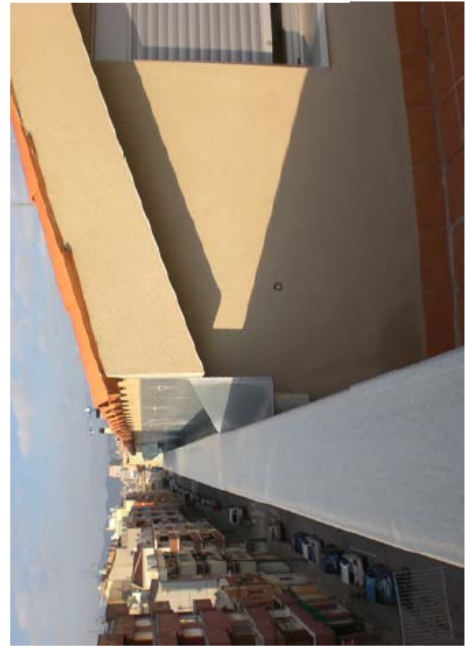
FASE DE L'OBRA	
Tancaments i acabats	
DESCRIPCIÓ DE LA INCIDÈNCIA	
Durant l'execució de la llosa de la coberta inclinada es va moure la tabica de l'encofrat de la part baixa de la llosa fent que el cantell d'aquesta no quedés paral·lel a la façana	
CAUSES	
El pes del formigó i un encofrat defectuós van fer moure la tabica.	
TREBALLS QUE QUEDEN AFECTATS	
Aiguatons de coberta	
SOLUCIÓ DELS TÈCNICS	
Cal realitzar un canaló metàl·lic a mida de forma que dissimuli aquesta desalineació amb la façana	
RETARD QUE IMPLICA	
No implica retard, ja que el canal s'ha de fer igualment.	
OPINIÓ PERSONAL	
Penso que la solució de la Direcció Facultativa és la més viable ja que en aquest cas realitzar un recrescut de formigó, havent de fer igualment el canaló implicaria un cost que fent el canaló a mida ja es solucionaria

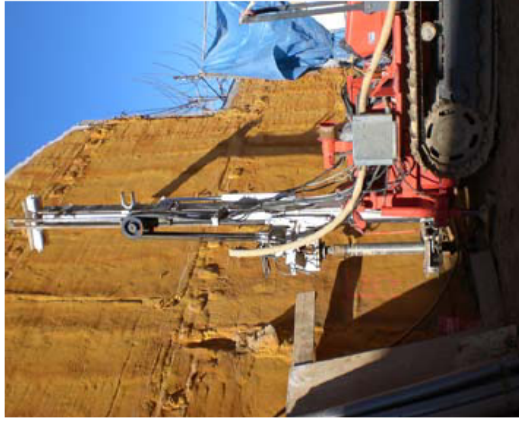
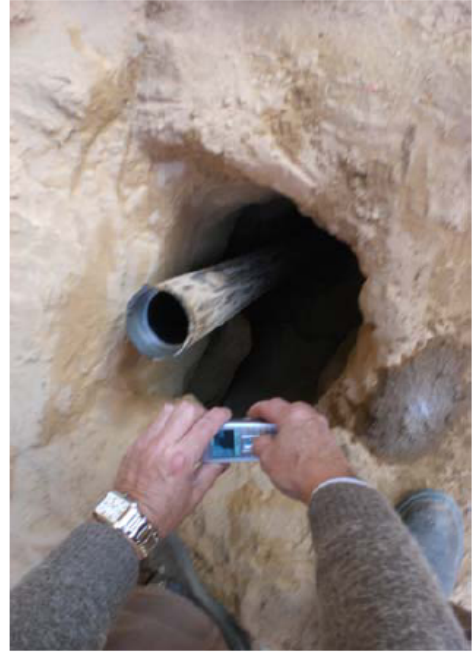
FASE DE L'OBRA	
Fonaments	
DESCRIPCIÓ DE LA INCIDÈNCIA	
Durant l'execució dels micropilots els operaris ens fan saber que a una banda del solar el terreny és molt dur i que costa molt perforar-lo, cosa que fa retrassar l'avançament de la obra. En altres zones el terreny és sorrenc i s'està consumint una mitja del 30% més de lletada de ciment.	
CAUSES	
El solar tot i no ser gaire gran presenta diferents tipus de terres a una banda i a una altra que fan dificultar l'execució de les obres	
TREBALLS QUE QUEDEN AFECTATS	
Fonaments	
SOLUCIÓ DELS TÈCNICS	
No hi ha solució, cal seguir amb el que hi ha previst	
RETARD QUE IMPLICA	
Donat que l'execució de micropilots pot presentar aquestes situacions ja es va tenir en compte aquest retard, per tant no afecta al planning	
OPINIÓ PERSONAL	
Donat que fa uns anys la nostra empresa va construir la casa contigua al solar d'aquesta obra, i que l'antiga edificació no tenia problemes d'assentaments, i tenia una fonamentació superficial, crec que s'hauria d'haver demanat un altre estudi geotècnic per contrastar, ja que penso que per al tipus d'edifici (pb+2pp) que estem construint i amb el terreny que està sortint podria haver servit perfectament una fonamentació superficial, sobretot a la zona del pati d'illa que només aguanta un forjat.

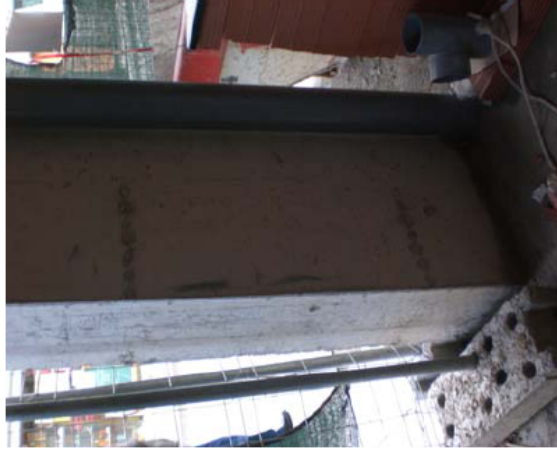
FASE DE L'OBRA	Fonaments
DESCRIPCIÓ DE LA INCIDÈNCIA	Després de formigonar els fonaments, l'arrencada del pilar de façana número 8 està desfassada, i l'armadura es incorrecta. L'han col·locat per a un pilar de 30cm en comptes de 60cm com diuen els plànols.
CAUSES	Aquest pilar a partir de la Planta primera està desfassat 0,75m respecte a la planta baixa, i l'arrencada l'han feta tenint en compte el pilar de planta primera.
TREBALLS QUE QUEDEN AFECTATS	Fornigonat del forjat sanitari
SOLUCIÓ DELS TÈCNICS	Segons la Direcció Facultativa s'haurà de refer tal i com està al projecte. Les noves barres s'introduiran dins de l'encep mitjançant uns forats i s'ompliran de resina epoxi.
RETARD QUE IMPLICA	Donat que ha estat un error de l'empresa subcontractada, han decidit augmentar els recursos per no provocar retard.
OPINIÓ PERSONAL	Crec que la solució de la Direcció Facultativa és la més encertada. Caldrà tenir en compte la profunditat dels forats per al solapament de les barres. En aquest cas són de 16mm de diàmetre, per tant segons la EHE la longitud d'ancoratge és de 55cm.

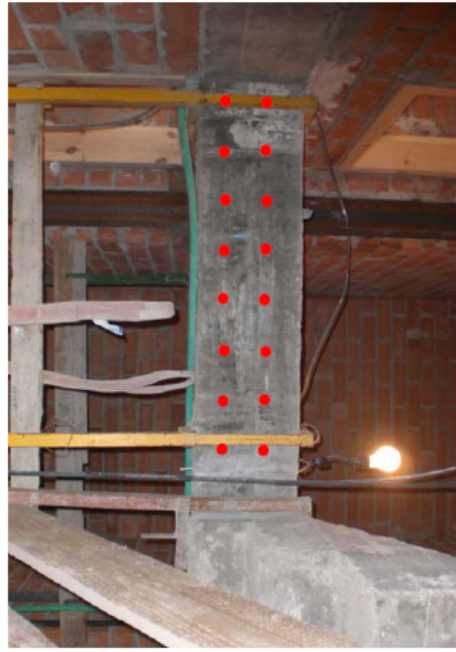
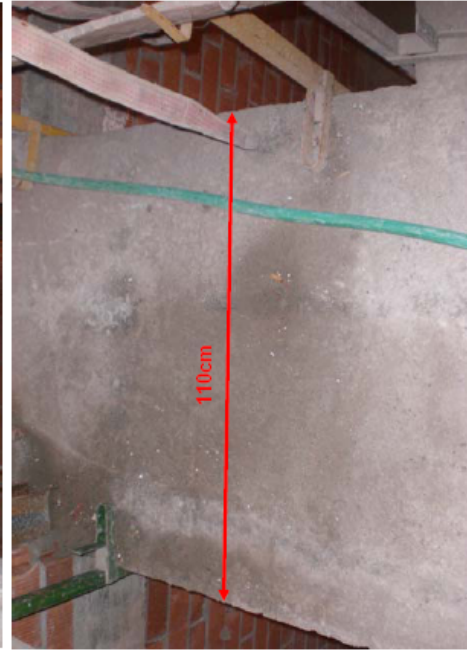
FASE DE L'OBRA	Replanteig tancaments
DESCRIPCIÓ DE LA INCIDÈNCIA	Mentre preniem mides ens vam adonar que al replà de la segona planta hi ha un punt que mesura 1,10cm, i hauria de fer mínim 1,20cm per complir les normes d'accessibilitat
CAUSES	Error dels plànols que el tècnic de l'empresa va corregir però els operaris no van executar.
TREBALLS QUE QUEDEN AFECTATS	Acabats d'escala
SOLUCIÓ DELS TÈCNICS	Augmentar l'amplada del replà fins a la línia del primer graó
RETARD QUE IMPLICA	Aquests treballs duraran 1 dia d'un operari
OPINIÓ PERSONAL	<p>Hi ha hagut un error en els plànols d'estructura i tot i que se'ls va dir als encofradors, aquests han fet cas als plànols</p> <p>Per solucionar-ho caldria encofrar el replà de l'escala per fer-lo 20cm més gran i repicar la junta perquè quedi rugosa, pintar amb resina epoxi i fer uns forats per solapar les barres d'acer necessàries per fer-lo solidari amb el forjat existent.</p> <p>A les barres d'acer també cal aplicar resina epoxi per que quedin unides al forjat</p> <p>A la fotografia superior hi ha un detall de com caldria disposar els rodons d'acer</p> <p>Aquests seran de 12mm de diàmetre i s'hauran de solapar 35cm</p>

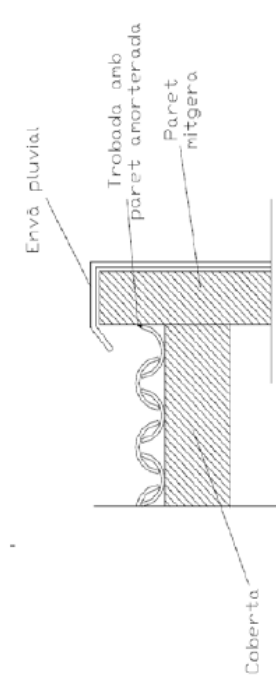
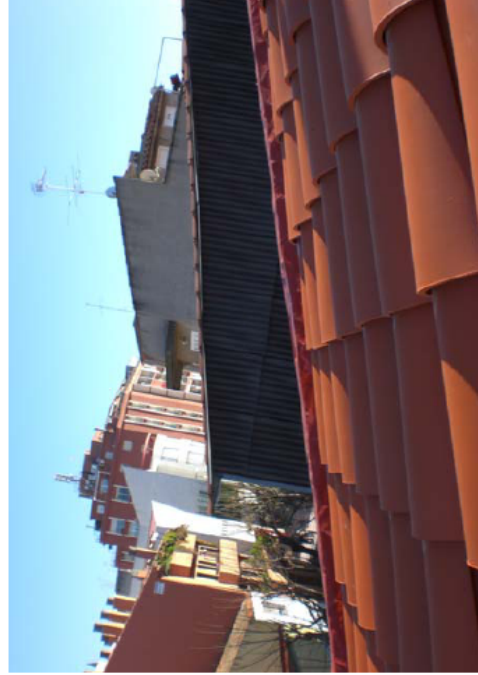
FASE DE L'OBRA	Cobertes, tancaments
DESCRIPCIÓ DE LA INCIDÈNCIA	Durant l'execució de les parets mitgeres ens fixem que com aquestes van per fora dels forjats, en la coberta es crea un punt conflictiu que cal solucionar
CAUSES	Donat que s'ha volgut aprofitar la paret mitgera existent per tal de no perdre els 7.5cm, els forjats s'han fet per l'interior, i per tant les parets mitgeres van per fora
TREBALLS QUE QUEDEN AFECTATS	Col·locació d'aïllament i teules de la coberta inclinada
SOLUCIÓ DELS TÈCNICS	Els tècnics de l'empresa constructora presentem una proposta que la direcció Facultativa aproba. Donat que les parets mitgeres van pujant per l'exterior de la coberta i no s'entregaran amb aquesta, s'opta per pujar la paret per sobre de la coberta uns 20 cm i fer que l'envà pluvial cobreixi aquesta paret i vagi a parar a sobre de les teules en forma d'escopidor. La teula que s'entregaria contra la paret haurà de ser en forma de canal i estar ben amorterada en la seva trobada amb la paret.

RETARD QUE IMPLICA	1 dia
OPINIÓ PERSONAL	Crec que la solució que acaba donant la Direcció Facultativa cal remarcar que l'envà pluvial no fa d'escopidor sinó que cal col·locar un escopidor ceràmic que faci aquesta funció, i a sobre d'aquest entregar l'envà pluvial. També crec que caldria pintar amb caubú el recrescut de la paret mitgera que no quedarà tapat per l'envà pluvial per tal de solucionar un possible punt conflictiu de filtracions d'aigua.

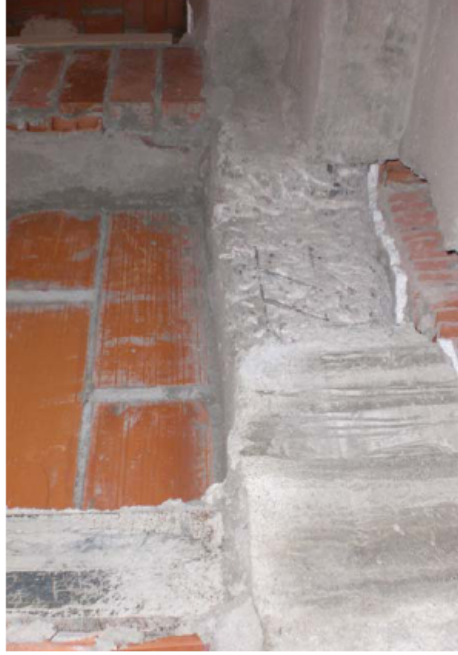
FASE DE L'OBRA	Tancaments i divisòries
DESCRIPCIÓ DE LA INCIDÈNCIA	Al forjat de planta primera no s'ha previst el pas de les instal·lacions de telecomunicacions
CAUSES	Error en el replanteig de l'estructura
TREBALLS QUE QUEDEN AFECTATS	Divisòries
SOLUCIÓ DELS TÈCNICS	Segons la Direcció Facultativa per passar la instal·lació de telecomunicacions de planta baixa a planta primera, donat que en el moment de fer el forjat de planta baixa no es va preveure el forat de pas per a aquesta instal·lació, s'haurà de fer un forat nou a plom amb el forat que hi ha previst per aquesta mateixa funció al forjat de planta primera, però evitant foradar la jàssera del forjat de planta baixa. Per tant s'haurà de desviar la instal·lació uns 40 cm de lo previst fins a passar el forjat de planta baixa i recuperar el seu recorregut previst aprofitant l'alçada de la planta primera. Es tancarà amb un caixó ceràmic.
RETARD QUE IMPLICA	1 dia

OPINIÓ PERSONAL	Crec que es podria aprofitar el petit espai entre l'escala i el forjat per no haver de fer el forat tant gran i evitar trencar la jàssera. En aquest cas s'ha descobert part de l'armadura i caldrà pintar amb resina i recubrir amb formigó per protegir

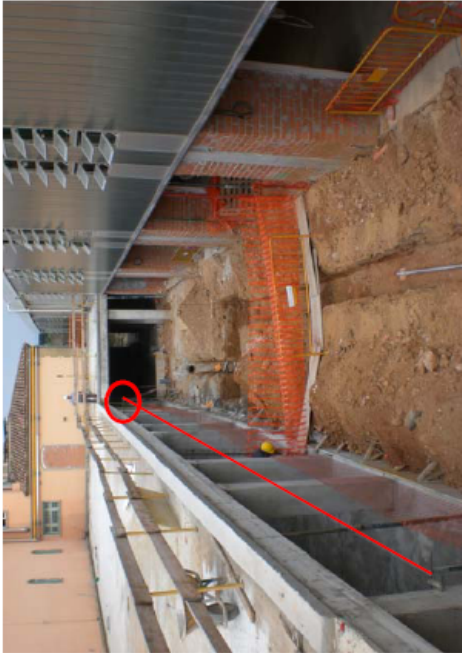
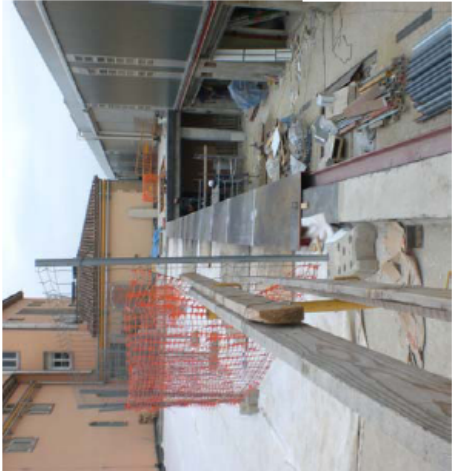
FASE DE L'OBRA	Estructura, moviment de terres, instal·lacions de sanejament
DESCRIPCIÓ DE LA INCIDÈNCIA	Els pilars de la façana de l'edifici d'instal·lacions estan desalineats, això provoca que la vorada superior del forjat també ho estigui i que no es guardi paral·lelisme amb la façana del centre de dia. Donat que per sobre ha d'anar una barana s'ha de conservar el paral·lelisme
CAUSES	Mai replanteig dels pilars de l'edifici d'instal·lacions que provoca que la vora del forjat de coberta segueixi la continuïtat dels pilars.
TREBALLS QUE QUEDEN AFECTATS	La realització de la coberta depèn de la solució que es doni en aquesta trobada, al igual que la façana d'instal·lacions
SOLUCIÓ DELS TÈCNICS	Es prenen noves mesures i es passa un cordill paral·lel a la façana del centre de dia per veure quina diferència hi ha. Aquesta arriba als 12 cm en el punt més crític (senyalat a la fotografia). Es decideix col·locar un perfil metàl·lic en la vorada superior per que subjecti la barana de forma que quedi paral·lela a la façana del centre de dia

RETARD QUE IMPLICA	Segons el projecte aquest perfil no estava previst, ja que havia de quedar el formigó vist, per tant el retard implica 1 setmana.
OPINIÓ PERSONAL	La solució adoptada ha seguit les instruccions de la propietat que volien una solució en sec. Personalment penso que també podria haver-se fet un recrescut amb formigó armat. Aquest consistiria en replicar la vorada superior i introduir-hi uns rodons d'acer corrugat de diàmetre 20mm cada 25cm, amb resina epoxi per després formigonar la nova vorada ben alineada. D'aquesta forma podria conservar-se el goteró format amb formigó.
<div><div><div>Planta actual (seguint alineació)</div><div>Planta final (seguint desviació)</div><div>Planta proposta (seguint desviació)</div></div><div><div>Secció actual</div><div>Secció final</div><div>Secció proposta</div></div></div>

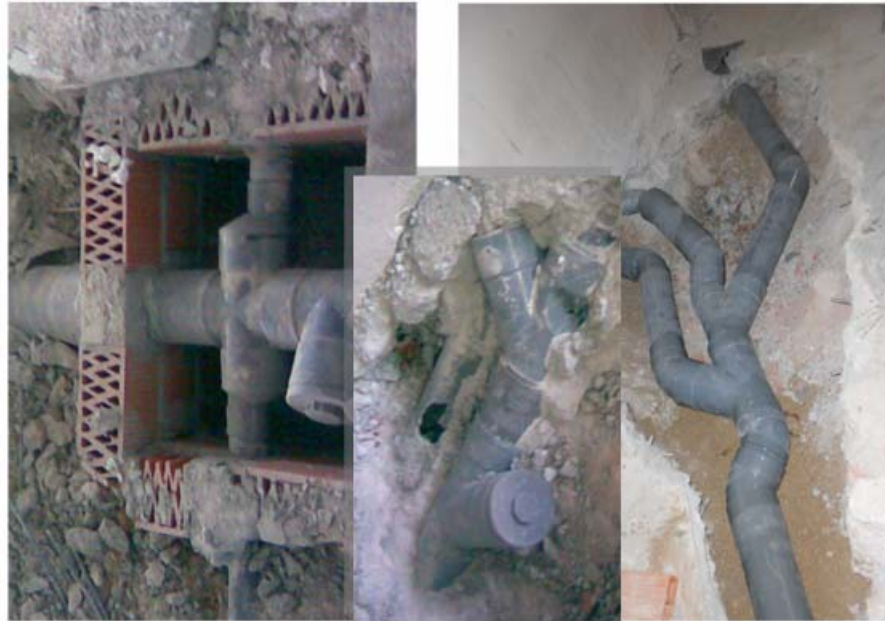
FASE DE L'OBRA	Estructura, moviment de terres, instal·lacions de sanejament
DESCRIPCIÓ DE LA INCIDÈNCIA	<p>En la represa d'activitat per part de la nostra empresa, les instal·lacions de sanejaments orgenken diferents deficiències:</p> <ol style="list-style-type: none"> 1. Creuaments entre desguassos realitzats amb peces tipus T 2. Trams amb pendents invertides 3. Tuberia enterrada tapada directament sobre formigó.
CAUSES	Mala execució, per manca de coneixements, o per la falta d'un tècnic responsable de la supervisió dels treballs
TREBALLS QUE QUEDEN AFECTATS	Moviment de terres, col·locació de solera de formigó i col·locació de paviment, tant interior com exterior
SOLUCIÓ DELS TÈCNICS	Després de comprovar les cotes de les instal·lacions i de fer cales a diferents trams la direcció facultativa decideix refer completament la instal·lació de sanejament. Es donen instruccions per modificar els creuaments en Y en comptes de en T, prendre mesures per deixar entre un 2% de pendent en la direcció correcta, i envoltar completament les tuberïes amb sorra per després formigonar

RETARD QUE IMPLICA	Per refer completament la instal·lació cal replicar la instal·lació antiga, i tornar-la a fer de nou. Això implica 2 setmanes de treballs.
OPINIÓ PERSONAL	<p>Creo que en una instal·lació de sanejament enterrada és molt important tenir les pendents correctament executades, ja que segons diu el codi tècnic al DB HS-5 la mínima pendent que s'ha de deixar és 12‰. El fet de tenir un tram amb pendent invertida provocaria que l'aigua s'estanqués, que s'acumuli brutícia i fins i tot que s'arribi a embossar la tuberïa.</p> <p>En el cas de les connexions realitzades amb peces T provocaria que en el moment que un dels ramals estés desaguant i l'altre no, l'aigua i la brutícia en comptes de marxar cap al ramal principal seguis en línia recta cap a l'altre ramal, això també provocaria una acumulació de la brutícia, amb possibles problemes per embossament.</p> <p>L'altre concepte mal realitzat, el de tapar les tuberïes directament amb formigó, presenta el problema de la dilatació. Degut a que el formigó s'engancha a la tuberïa i aquesta dilata molt més que el formigó, es creen unes tensions que poden arribar a trencar el tub comportant problemes de filtracions d'aigües negres, amb oïls, taques al paviment, capít latitat, etc.</p>

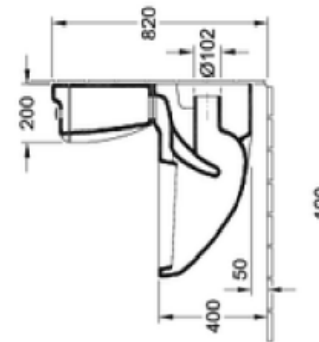
FASE DE L'OBRA	Instal·lacions, tancaments i acabats
DESGRIPCIÓ DE LA INCIDÈNCIA	Durant la col·locació dels suports dels inodors s'ha observat un temps d'execució molt superior al previst
CAUSES	Segons el planning hi havia una previsió de 2 hores per cada suport. Donat que els suports s'han d'empotrar en un tabicó de 10cm i el coixe de l'inodor és de 102mm de diàmetre, dóna molt poc joc, i si a més coincideix amb un altre inodor per l'altra banda del tabicó es fa impossible l'empotrament de dos inodors junts
TREBALLS QUE QUEDEN AFECTATS	Paviment i alicatat de banys, i col·locació de sanitaris
SOLUCIÓ DELS TÈCNICS	La Direcció Facultativa, assabentada de la impossibilitat de col·locar 2 inodors en la mateixa paret i en el mateix punt, decideix desplaçar aquest per tal de que no quedin enfrontats.
RETARD QUE IMPLICA	Degut al desplaçament dels inodors, també cal modificar els desguassos. Això implica un retard d'una setmana

OPINIÓ PERSONAL	<p>Penso que hi ha una incompatibilitat per un error de projecte entre el model d'inodor escollit i el tipus de divisòria on s'ha d'empotrar. Per tant hi han 2 solucions que es podrien donar:</p> <ul style="list-style-type: none"> - Haver previst en projecte fer les divisòries de 15cm en comptes de 10cm per tal de facilitar l'empotrament dels suports i la col·locació dels desguassos - Canviar el model d'inodor per un que no vagi empotrat <p>Com que la primera opció a les alçades que estem d'obra no és viable penso que el més òptim hauria estat canviar el model d'inodor.</p> <p>La solució de la Direcció Facultativa només ha estat per als casos on coincideixen 2 inodors a cada banda de la paret, però la dificultat en empotrar els suports no ha estat solucionada.</p>

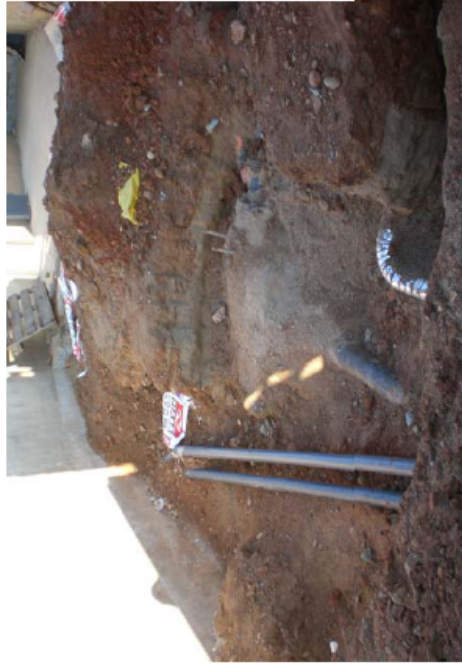
FASE DE L'OBRA	Cobertes, Acabats i moviment de terres
DESCRIPCIÓ DE LA INCIDÈNCIA	Al fer les proves de la instal·lació d'incendis els operaris s'adonen que hi ha una pèrdua d'aigua
CAUSES	Al descobrir la tuberia de la instal·lació contra incendis s'adonen que una de les juntes del colze tenia una goma doblegada i per allà perdia
TREBALLS QUE QUEDEN AFECTATS	Estava previst formigonar la coberta i s'ha hagut de retrassar fins que es solucioni la incidència
SOLUCIÓ DELS TÈCNICS	Els tècnics de l'empresa responsable de la xarxa d'incendis ens demanen que piquem el formigó que envolta el colze de la tuberia d'incendis per poder comprovar on està la fuga
RETARD QUE IMPLICA	Donat que fins que no estigui solucionat no podem col·locar la impermeabilització ni la capa de protecció ni formigonar, per tant el retard és de dos dies
OPINIÓ PERSONAL	<p>Deput a l'elevada pressió que ha de suportar l'entrada d'aigua a la xarxa contra incendis, és necessari que ens els canvis de direcció quedin ben subjectades.</p> <p>Per això en aquest cas es va optar per formigonar el colze. Donat que aquest no estava ben instal·lat es va produir la fuga i per tant es va tenir que picar per arreglar-lo i tornar a formigonar.</p> <p>Crec que abans de haver-se fet la prova d'estanqueitat abans de formigonar utilitzant una estructura auxiliar que faci la mateixa funció que el formigó, d'absorció de l'empenta de l'aigua en els canvis de direcció de la xarxa.</p>

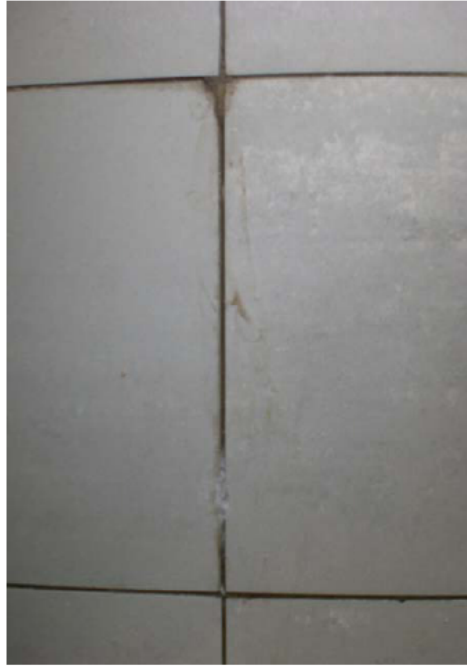
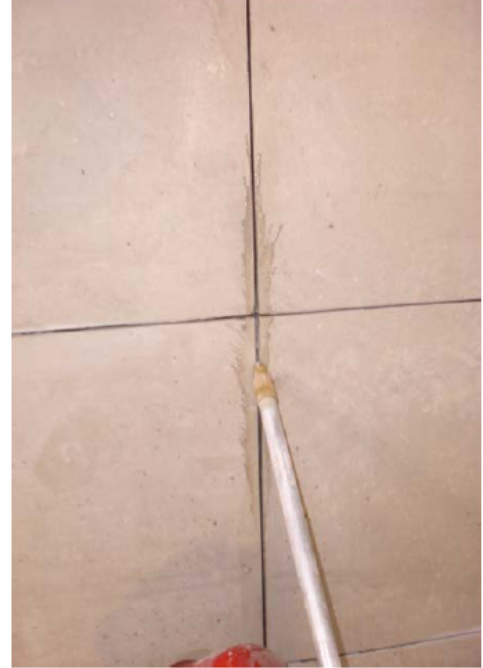
FASE DE L'OBRA	Recepció provisional
DESCRIPCIÓ DE LA INCIDÈNCIA	Durant l'execució de les obres, des del mes d'octubre van començar a sortir unes taques entre les juntes del paviment
CAUSES	A dia d'avui encara no s'han determinat
TREBALLS QUE QUEDEN AFECTATS	Inauguració
SOLUCIÓ DELS TÈCNICS	Segons la Direcció Facultativa les taques són degudes a la condensació.
RETARD QUE IMPLICA	No es determina
OPINIÓ PERSONAL	<p>Les humitats poden ser degudes a diferents causes: capil·laritat, filtració, condensació, accidental o humitat d'obra.</p> <p>La humitat de condensació sorgeix a una temperatura de roscada pròpia per a cada temperatura i % d'humitat. En aquest cas ha sortit humitat a diferents temperatures, estant, la obra oberta amb temps plujós i 2°C, i estant la obra tancada, amb la calefacció a 20°C. Personalment penso que és molta casualitat que per a les dues situacions es doni condensació.</p> <p>La opció d'humitat accidental la descartem ja que per les zones de paviment amb taques, no hi passen canalitzacions</p> <p>La filtració també queda descartada, ja que no hi han filtracions de coberta a l'edifici</p> <p>D'altra banda, sembla difícil pensar en que fós humitat de capil·laritat, ja que el paviment està a sobre d'una solera de grava i un paviment de 20cm de formigó remolinat amb quarz. Tot i que no és descartable ja que no hi ha separació entre grava i paviment.</p> <p>Per a això es fa una cala, i s'extreu una rajola. A sota no hi ha aigua, per tant sembla que no és capil·laritat.</p> <p>Per tant només queda la opció d'humitat d'obra. Tot i que la zona de paviment afectada per les humitats es va fer al mes d'agost, i es dona per suposat que l'aigua es va assecat, els materials tant per sota (paviment de formigó remolinat amb quarz) com per sobre, paviment porcelànic, són poc porosos. I tot i que la junta segons les especificacions és impermeable, l'aigua va sortint a poc a poc per les zones més baixes del paviment (ja que no està a nivell)</p> <p>Caldrà obrir les juntes, per secar l'aigua (com s'observa a la fotografia de sota) i tornar a rejuntar amb la mateixa borada. Si tornés a sortir humitat, caldria analitzar si és de capil·laritat i fer un assecatment del terreny amb tècniques d'electro-osmosis</p>

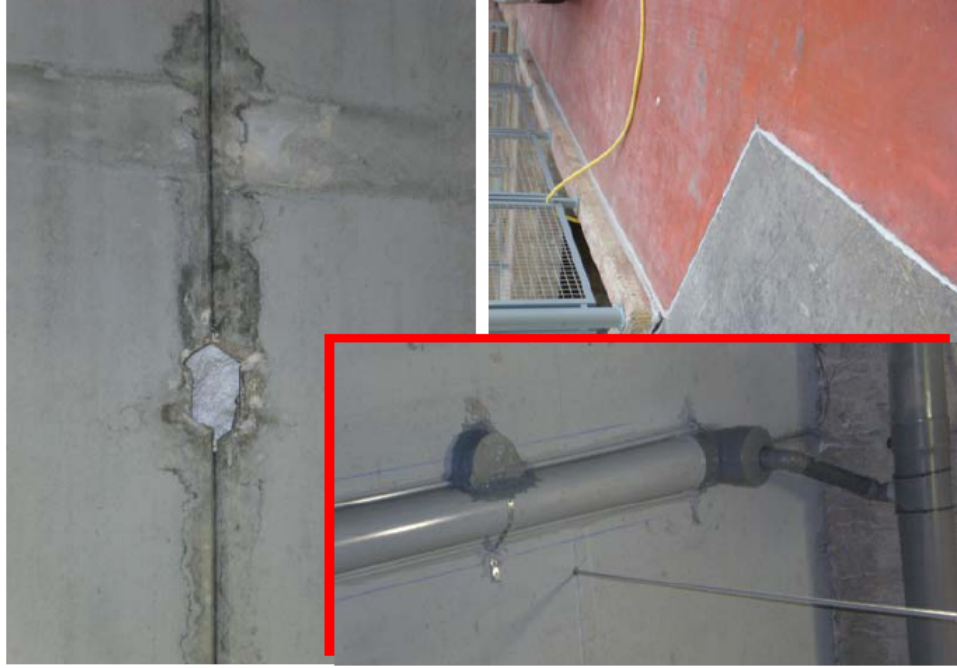
FASE DE L'OBRA	Instal·lacions, acabats
DESCRIPCIÓ DE LA INCIDÈNCIA	Des de la construcció del pavelló poliesportiu, hi han hagut problemes de filtracions d'aigua que no s'han acabat de solucionar, ja que com l'espai ocupat pels nous vestidors no es feia servir, no s'han preocupat per solucionar-ho.
CAUSES	Dilatació del forjat que ha obert les juntes permetent l'entrada d'aigua
TREBALLS QUE QUEDEN AFECTATS	
Instal·lació de fals sostre	
SOLUCIÓ DELS TÈCNICS	Cal obrir les juntes, netejar-les i tornar-les a segellar. També, s'ha d'obrir un forat al sostre, on està la taca de la filtració, per reconduir-la mitjançant uns canals, per evitar problemes als nous vestidors
RETARD QUE IMPLICA	3 dies
OPINIÓ PERSONAL	Penso que la solució més òptima seria sanejar el paviment del pati per posar una nova làmina impermeable ja que durant l'execució del pavelló poliesportiu van passar molts camions per sobre d'aquesta llosa i probablement la impermeabilització és trencada. Tot i que aquesta és la solució que atacaria la causa, és massa cara i la propietat prefereix fer una canalització de les aigües que es filtren. Tot i que s'han tornat a segellar les juntes, si no es té un bon manteniment aquesta solució provocarà a llarg plaç corrosió de les armadures a causa de la carbonatació del formigó, provocant desprendiments de la llosa de formigó. Una altra lesió que es pot observar que ja ha succeït és la de la llixiviació de la portlandita creant una espècie de estalactites en la llosa. Això és degut a que al filtrar-se l'aigua a través de la porositat del formigó, aquesta dilueix la portlandita, enviant-la cap a l'exterior, i en contacte amb el CO ₂ de l'atmosfera es carbonata formant les estalactites

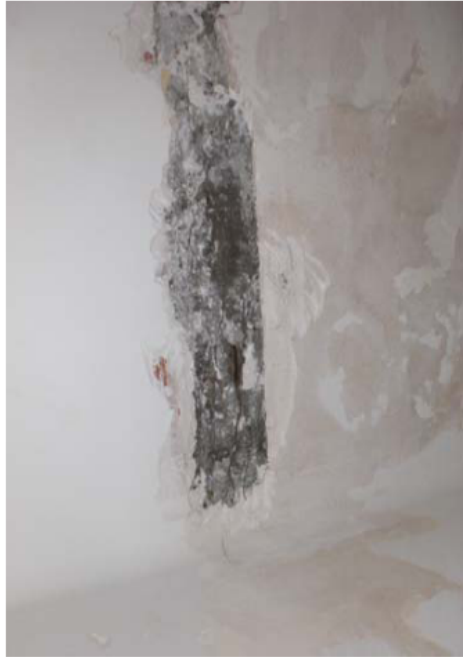
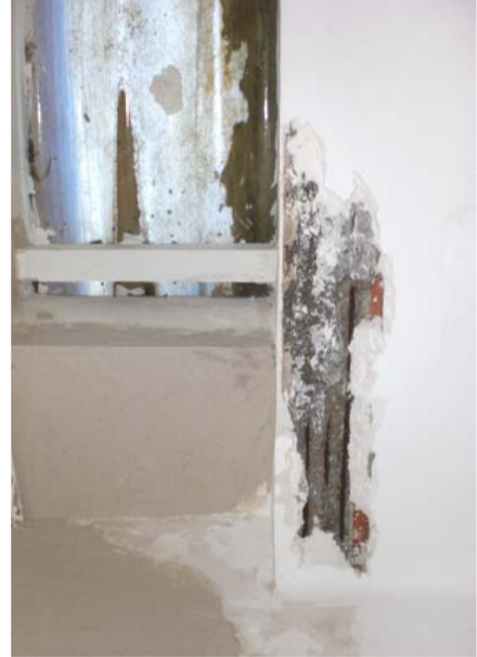
FASE DE L'OBRA	
Manteniment	
DESCRIPCIÓ DE LA INCIDÈNCIA	En un dels lavabos del Col·legi havia sortit una taca per humitats de filtració. Al descobrir el sostre per reparar la humitat l'operari s'adona que una de les bigues està molt deteriorada i podria estar feta amb ciment aluminós
CAUSES	La filtració d'humitat de l'exterior ha deteriorat la bigueta de formigó fet que comporta un greu perill en l'estructura de l'edifici
TREBALLS QUE QUEDEN AFECTATS	
Reparació d'humitats.	
SOLUCIÓ DELS TÈCNICS	Es decideix apuntalar la bigueta i fer algunes cales més per comprobar l'estat de la resta del forjat. També caldrà tancar el bany donat que a sota hi ha espai suficient, es decideix col·locar una biga metàl·lica a sota de la biga afectada.
RETARD QUE IMPLICA	1 setmana
OPINIÓ PERSONAL	El ciment aluminós s'utilitzava entre 1950 i 1970 en la fabricació de biguetes ja que fraguava ràpidament aportant gran resistència inicial. L'alta concentració en alumina del ciment, provoca canvis en la seva estructura química que passa de ser hexagonal a cúbica, de forma que les partícules de ciment perden volum i l'estructura augmenta la porositat, disminuint així la resistència mecànica. Per tant en presència d'humitat l'armadura té més facilitat per iniciar un procés de corrosió que de no detectar-se a temps pot ser perillós. En aquest cas la biga té 4,20m, a sobre hi ha un pis més i una coberta plana transitable, està recolzada en 2 parets de càrrega una de 15cm de gruix i l'altra de 30cm, la zona de 30cm pertany a l'edifici que té una antiguitat de 150 anys, i per tant no hi ha perill que hi hagin bigues amb ciment aluminós. La zona on hi ha la biga afectada no presenta més símptomes de estar afectades per la degradació de les biguetes, ni hi ha humitats. Crec que no serà necessari desmuntar tot el forjat si només hi ha una biga afectada.

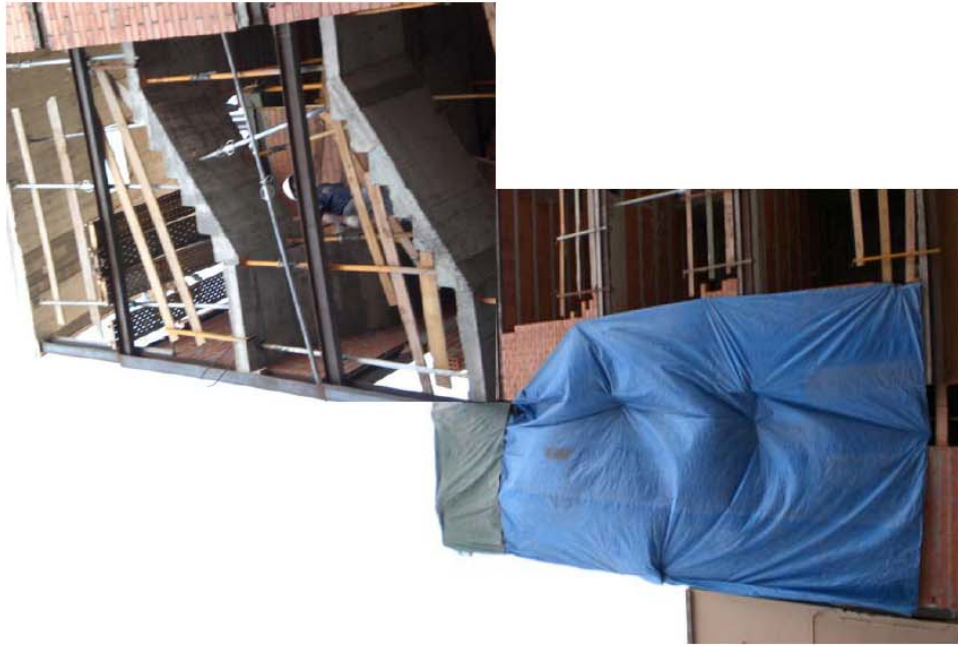
FASE DE L'OBRA:	
Tancaments	
DESCRIPCIÓ DELS TREBALLS	
Tancaments de la caixa d'escala	
DESCRIPCIÓ DE LA INCIDÈNCIA	
S'han tret les xarxes de seguretat deixant només les baranes, tot i que aquestes no estan col·locades correctament	
RISCOS	
Caiguda d'objectes al carrer, caiguda de persones a diferent nivell	
PER QUÈ HA PASSAT?	
Alhora de fer els tancaments van treure totes les xarxes de seguretat deixant només les baranes de la caixa d'escala	
SOLUCIÓ FINAL	
Posar una lona per evitar que caiguin objectes al carrer i col·locar les baranes correctament.	
MESURES PREVENTIVES DE SEGURETAT DELS TREBALLS EN EXECUCIÓ	
Les xarxes de malla col·locades amb pèrtiques es col·locaran cobrint una planta al voltant de tot el perímetre de façana. Els màstils es subjectaran en barres d'hacer empotrades al forjat. Cada xarxa s'unirà a la següent mitjançant grapes o cordes.	
Períodícament es netejaran les xarxes dels diversos objectes que caiguin.

Es col·locaran baranes en la vora dels forjats i forats, abans de retirar les xarxes.

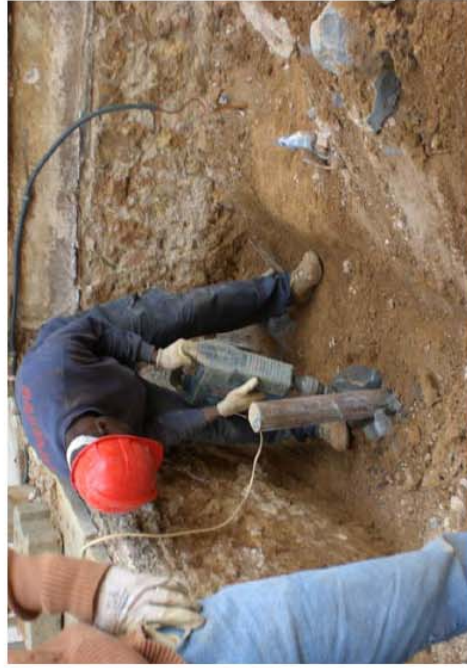
FASE DE L'OBRA:	Fonaments
DESCRIPCIÓ DELS TREBALLS	Tallar els caps dels micropilots per ajustar-los als encepats
DESCRIPCIÓ DE LA INCIDÈNCIA	El treballador que està realitzant aquests treballs està utilitzant un martell elèctric que fa bastant soroll i no porta cap tipus de protecció a les orelles, ulls i per a la respiració.
RISCOS	El fet d'estar exposat a partir de 75dB augmenta el risc de lesions auditives, vibracions en òrgans interns del cos, sorolls, pols ambiental, contactes amb electricitat, projecció d'objectes i partícules.
PER QUÈ HA PASSAT?	Segons valig poder contrastar amb aquest i altres treballadors, no tenen costum de posar-se auriculars ja que els molesta més posar-s'ho i treure-s'ho que el propi soroll.
SOLUCIÓ FINAL	Després d'explicar els perills de lesions el treballador es va posar els auriculars, les ulleres i la màscara de respiració.
MESURES PREVENTIVES DE SEGURETAT DELS TREBALLS EN EXECUCIÓ	S'ha de senyalitzar la zona sota els treballs amb martells en prevenció de danys als treballadors que puguin entrar en la zona de risc de caigudes Cada treball amb martells estarà format per 2 "cuadrilles" que s'han d'anar turnant cada hora, en prevenció de lesions per vibracions. Els treballadors que de forma continuada realitzin els treballs amb el martell, han de sotmetre's a un examen mèdic mensual. En l'accés a un treball de martells s'instal·laran sobre peus drets senyals d'obligació de protecció auditiva, obligació d'ús d'ulleres antiprojeccions i obligació d'ús de màscares de respiració.
